BV MOBILITÄTSDREHSCHIBE KÖNIGSPLATZ

Erfassung und Bewertung des Baumbestandes

erstattet im Auftrag der Stadt Augsburg
- Stadtplanungsamt -

Augsburg, den 03.08.06

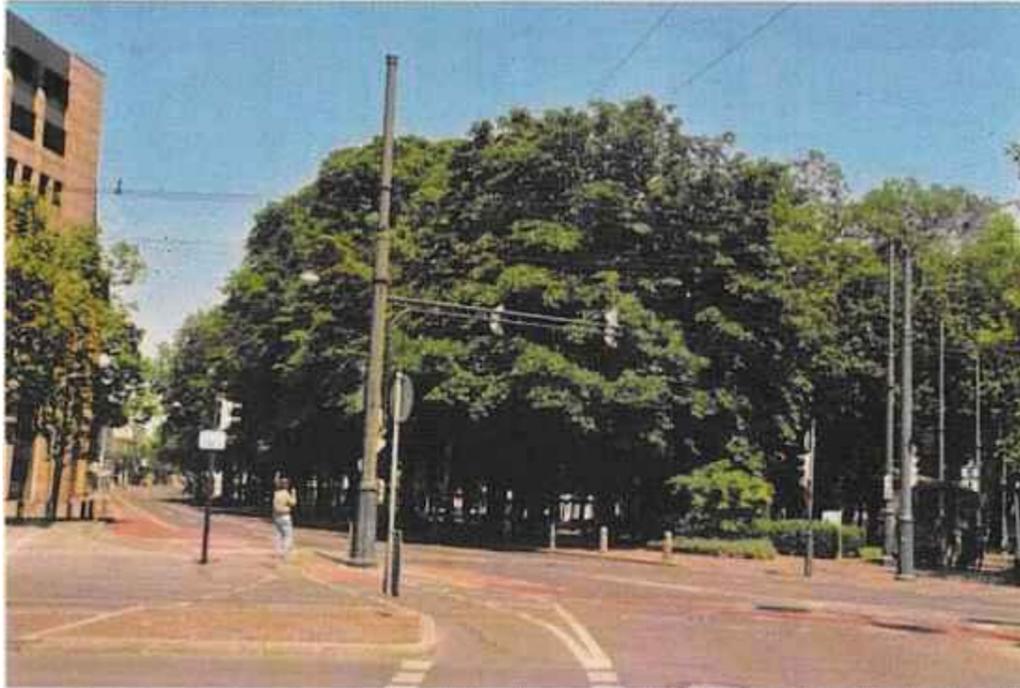
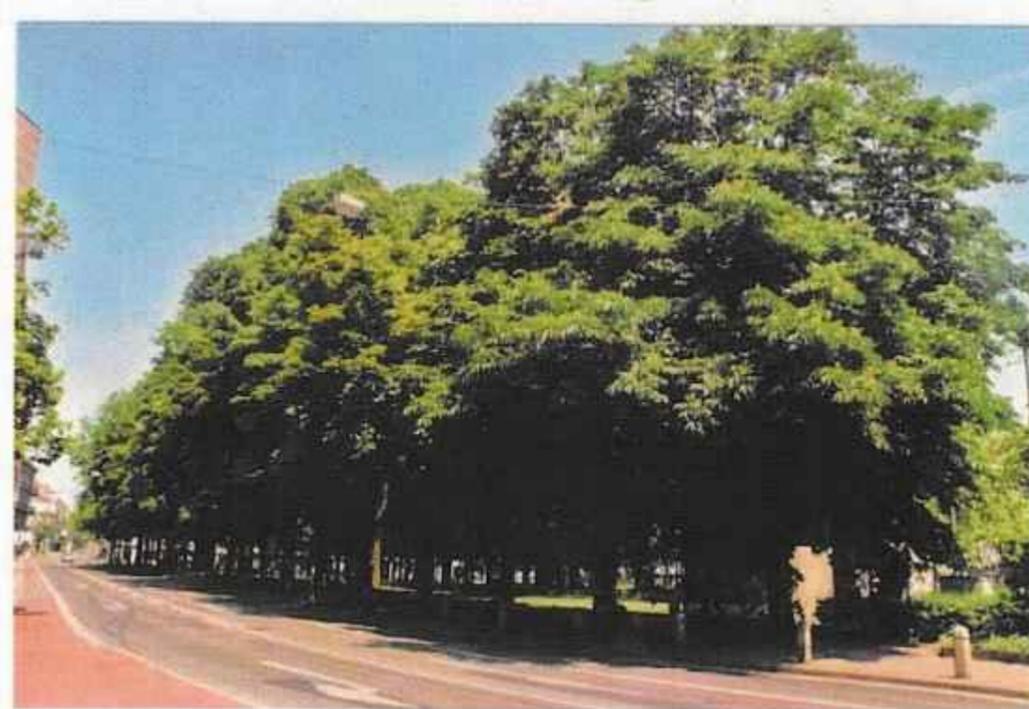
Die geschlossene Kronenfraufe der Parkanlage (oben) darf nicht darüber hinwegtäuschen, dass die gestalterische Wirkung des Bestandes vom Grünvoiumen und nicht von Einzelbäumen bestimmt wird; Der Westrand besteht zu Teilen aus schwachen und einseitig entwickelten Jungbäumen (unten), die zwischen und vor den Altbestand gepflanzt wurden,

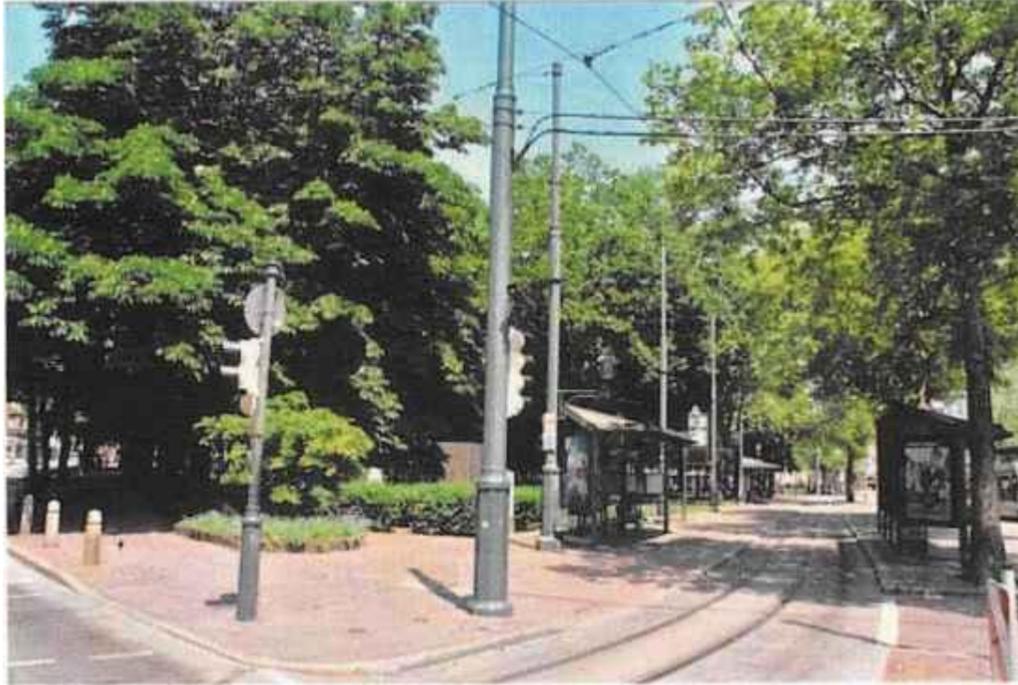
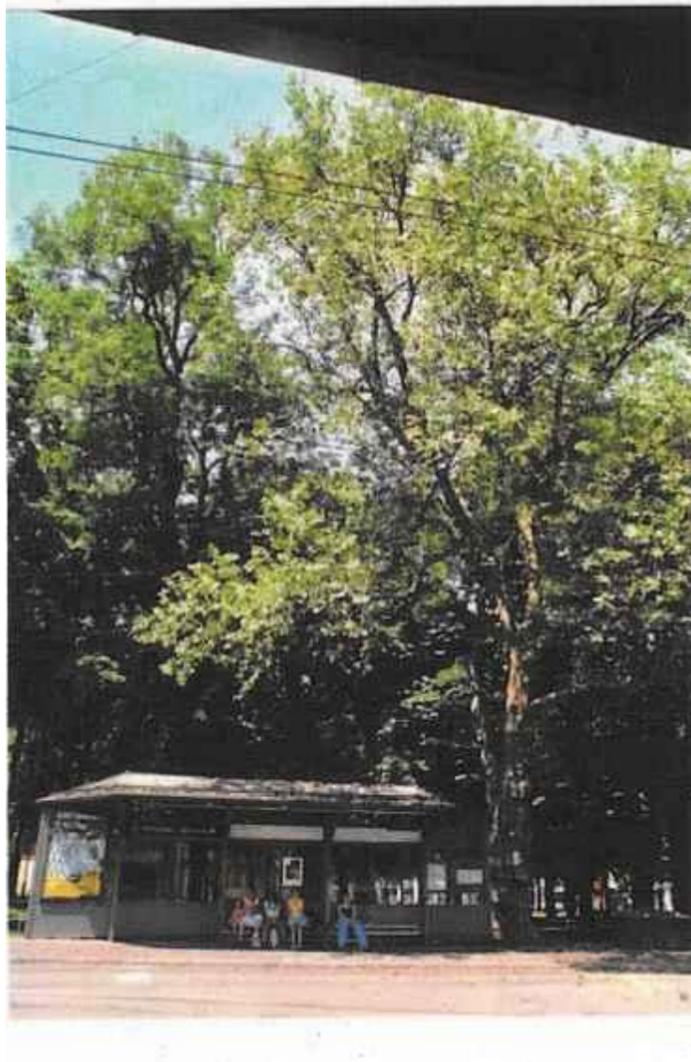
Der südliche Rand wurde bereits mit dem Bau der Haltestelle **aufgerissen** (oben). Hier dominiert eine mächtige Platane (unten), dahinter eine zwei-stämmige Esche, allerdings mit schlanker hoher „Teilkrone“.

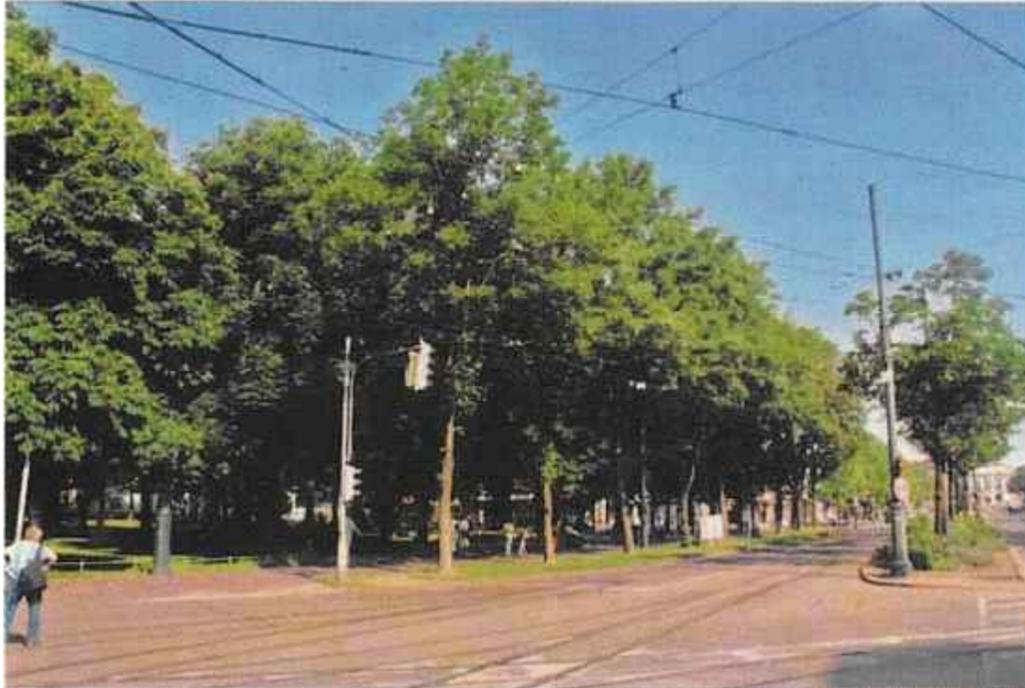
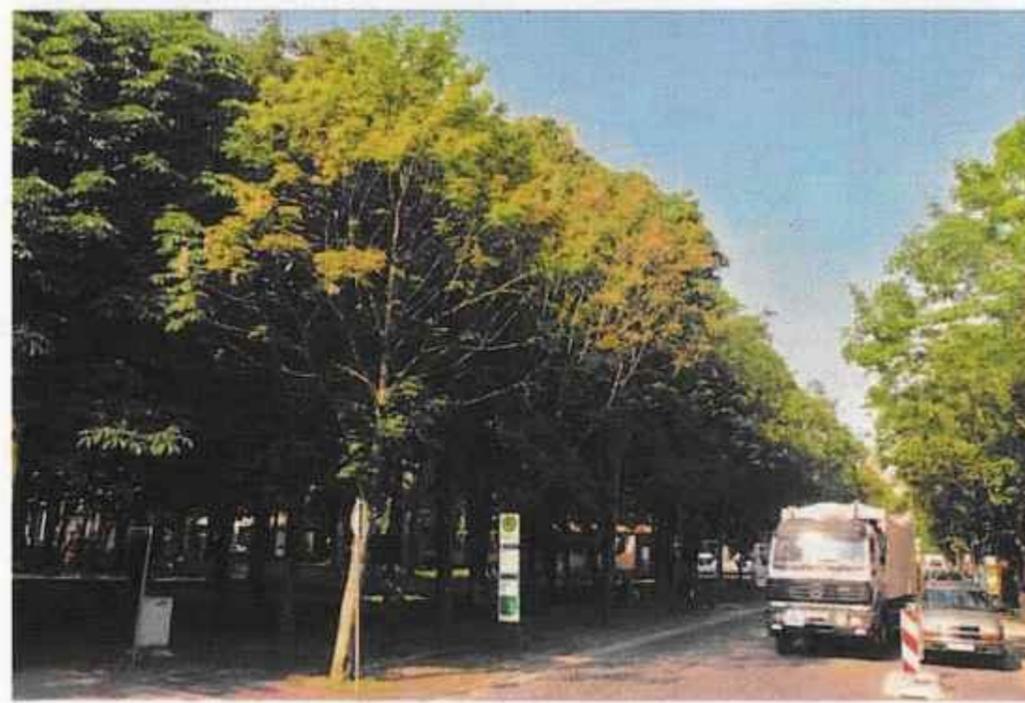
Auf der Ostseite (oben) wurden zwischen Strassenbahn und Park eine Reihe Bergahorn gepflanzt. Zwei weitere Baumreihen (unten) begrenzen den Park im Norden. Die Bäume sind durchweg in schlechtem bis sehr schlechtem Zustand.

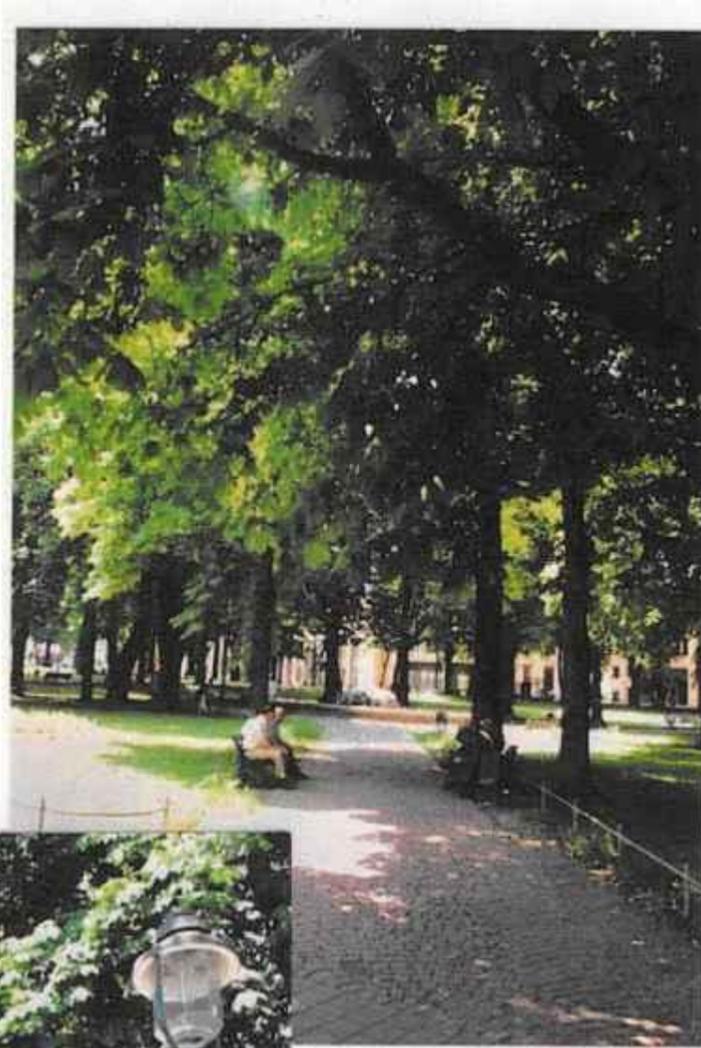
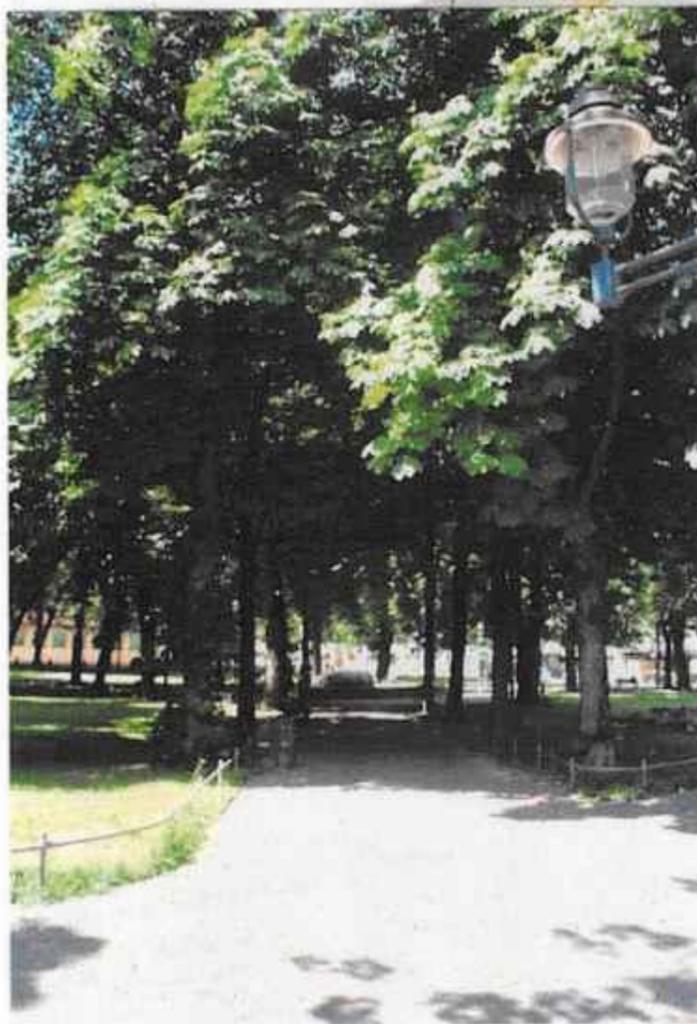
Die Wegeachsen durch den Park hindurch (oben und unten) bilden in sich geschlossene Räume, der begleitende Baumbestand ist jedoch weder homogen noch in sich geschlossen. Lücken, seitlich angrenzende „wilde“ Pflanzungen und schwache Jungbäume vermitteln ein uneinheitliches Bild. Eine Freistellung der „Achsenbäume“ ist nicht möglich.

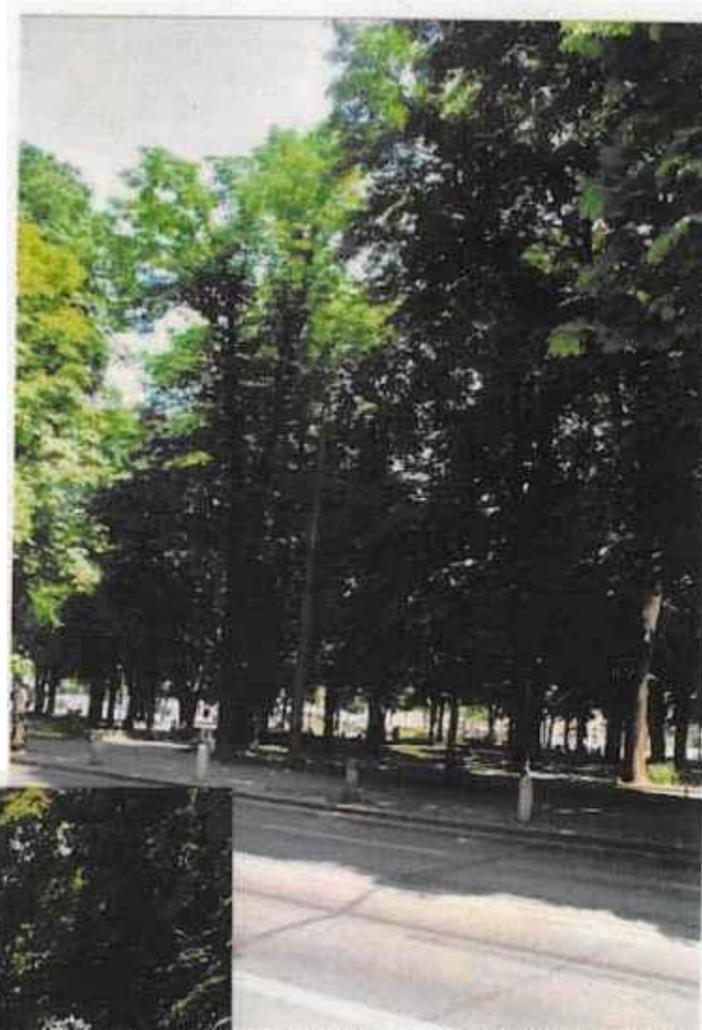
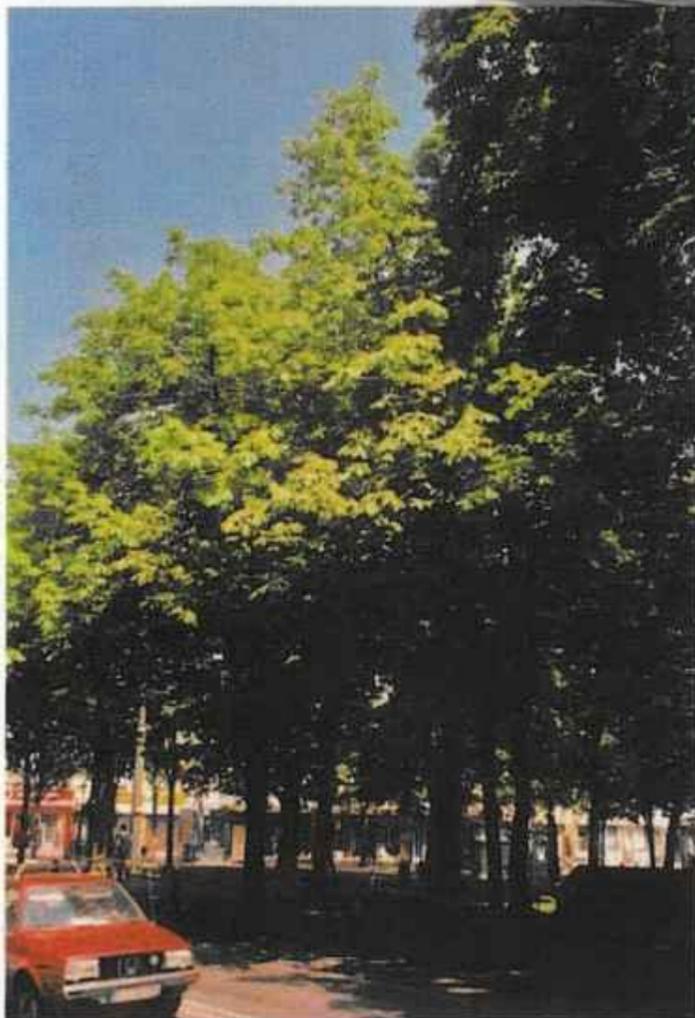
Betrachtet man den Bestand von Aussen und nicht entlang der Wegachsen, wird deutlich, dass hier ein fast hochwaldartiger Bestand herangewachsen ist.

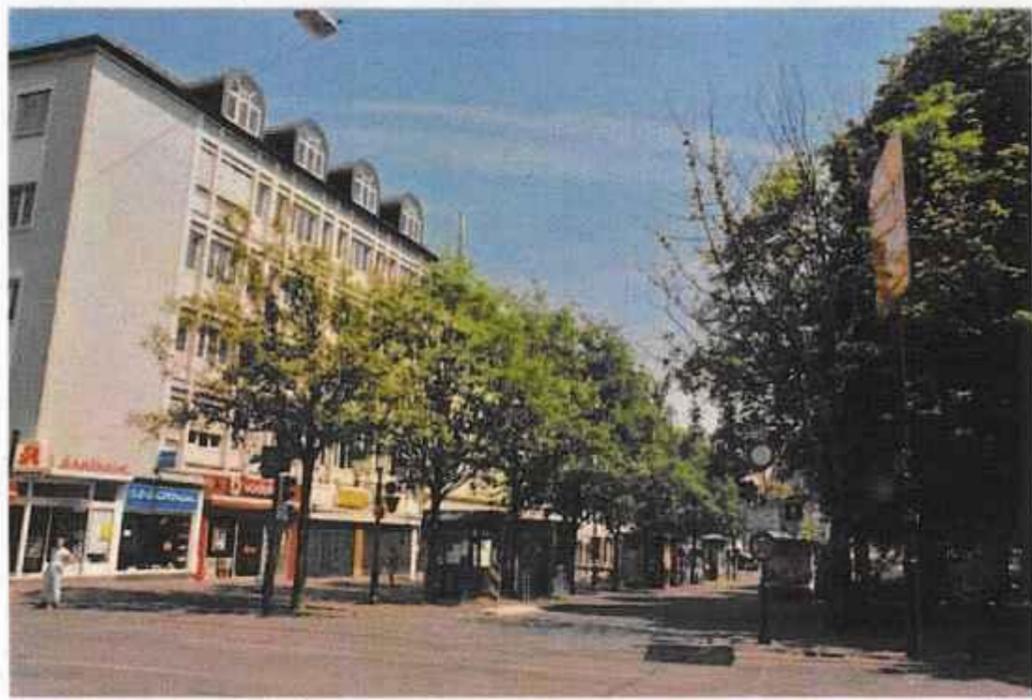
Die Bäume (in den kleinen Baumscheiben in der Bahnhofstrasse) müssen mit wenigen Ausnahmen bereits als abgängig angesprochen werden. Die Bäume am Parkrand entlang der Fuggerstrasse zeigen deutliche Vitalitätseinbussen.

Zwei Bilder zeigen den Zustand der Bergahorn in der Bahnhofstrasse, schon zu Beginn der Vegetationsperiode trockene Kronenteile und schütteres Laub.

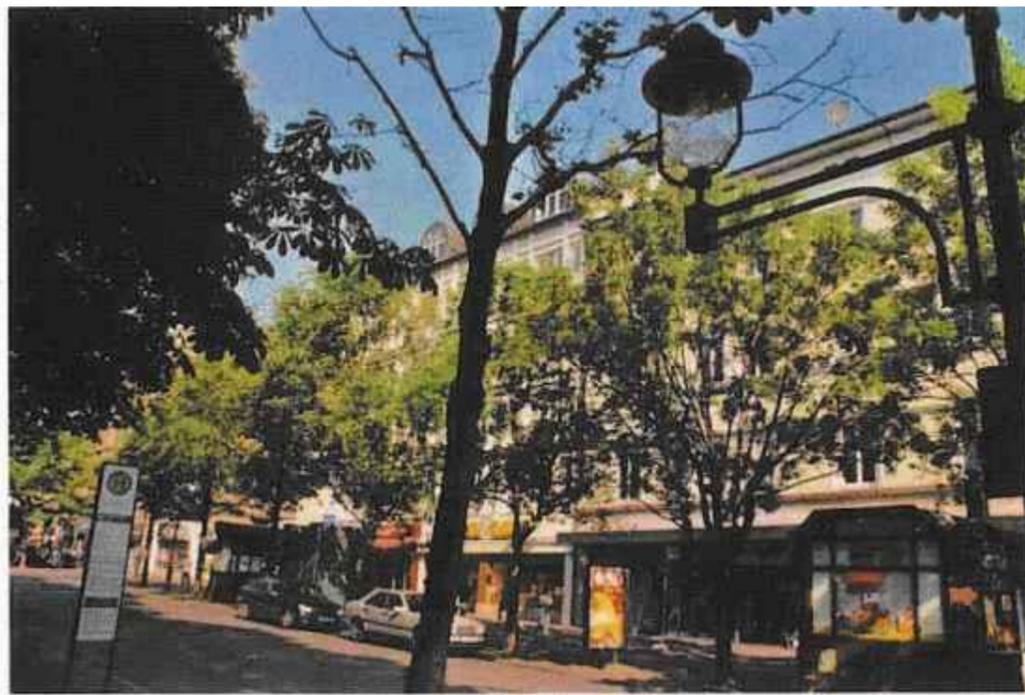
Zwei weitere Bilder zeigenden Zustand der Bergahorn am östlichen Parkrand, auch hier bereits verlichtete Kronen und ein absolut nicht alterstypisches Verzweigungsmuster in der Krone.

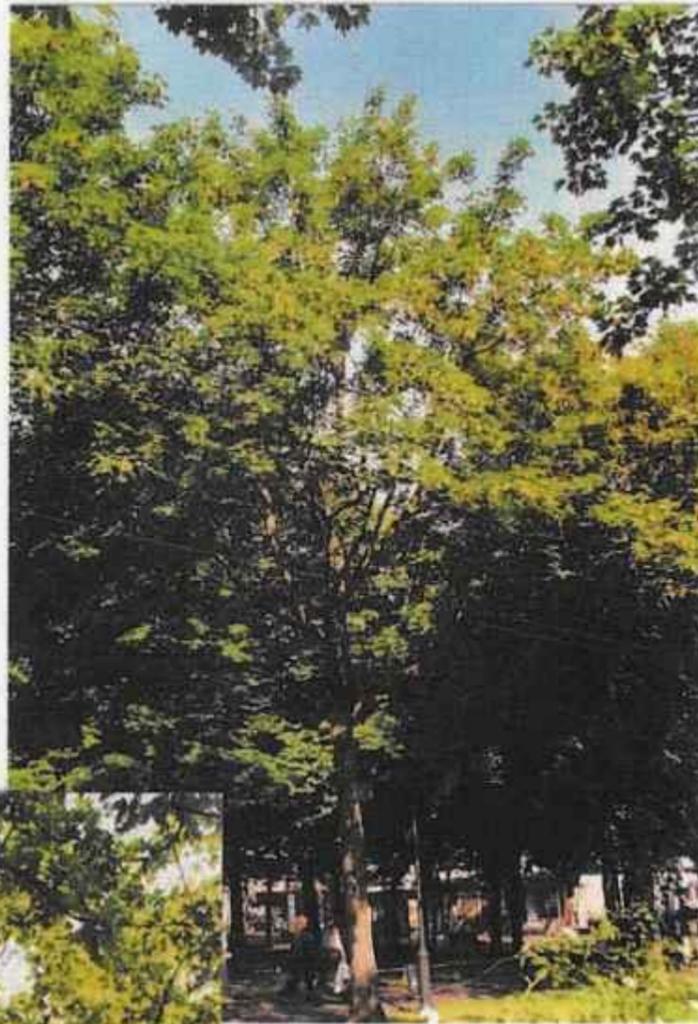
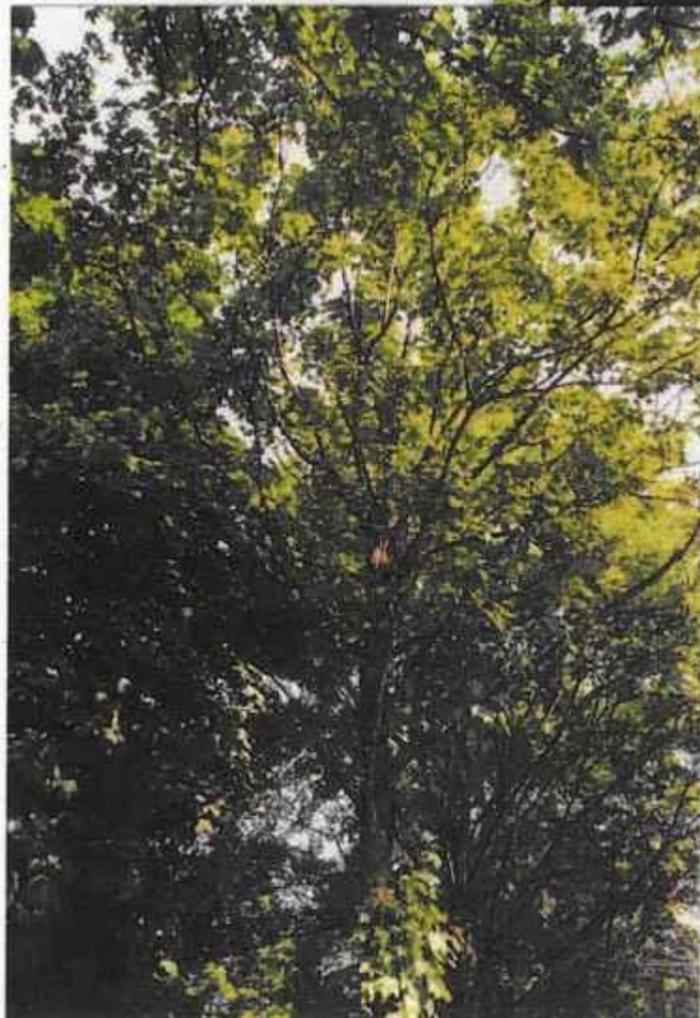
Zwar zeigen auch eine Reihe von Kastanien anhand verlichteter Kronen, Kurztrieb Bildung, Reiteratbildung und Kleinblättrigkeit deutliche Vitalitätseinbussen an, grundsätzlich aber sind die Bäume am Standort in einem etwas besseren Vitalitätszustand als die Spitzahorn.

Aber auch bei den Kastanien sind Reiteration und Kronenverrichtung bereits zu Beginn der Vegetationsperiode deutliche Hinweise auf Vitalitätsschäden.

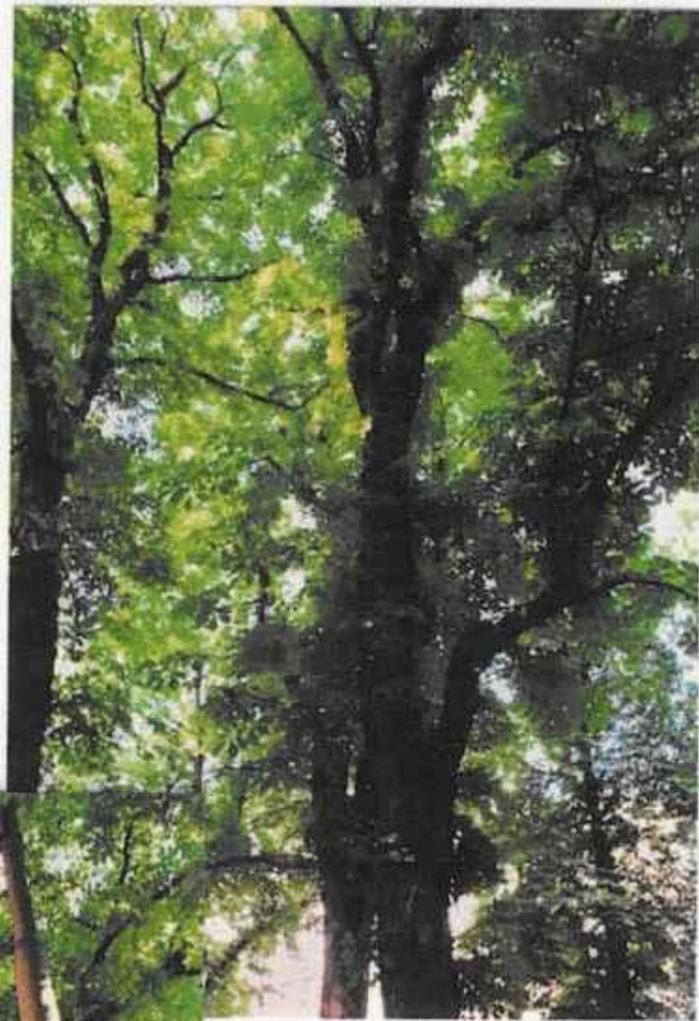
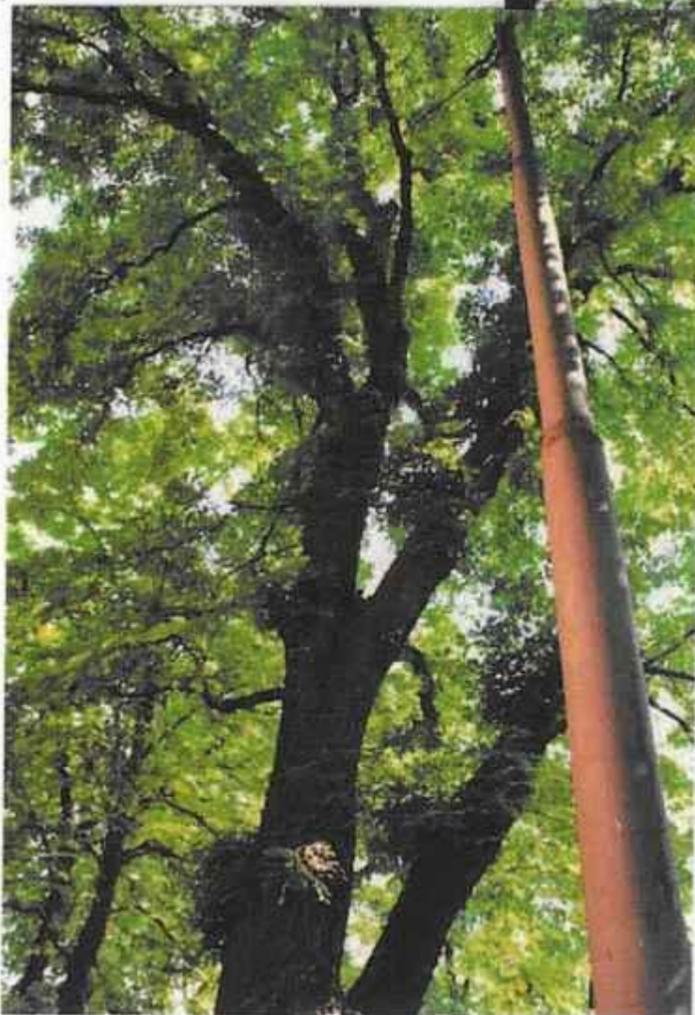
Eine Vielzahl von Altbäumen weisen Kappungen am Stammkopf oder Stamm, teils massive Stammschäden und ähnliche Verletzungen auf. Da zumindest die Kastanie zu den schlecht „abschottenden“ Baumarten gehört, sind hier Beeinträchtigungen der Verkehrssicherheit gegeben, eine Verkürzung der Reststandzeit ist vorhersehbar.

Stammschäden und Kappungen verkürzen die Lebenserwartung einzelner Bäume erheblich.

Mit Hilfe von Kronensicherungssystemen und Kroneneinkürzungen ist das Problem derzeit noch beherrschbar. Mit der Entnahme oder Kappung bruchgefährdeter Bäume ist zukünftig vermehrt zu rechnen.

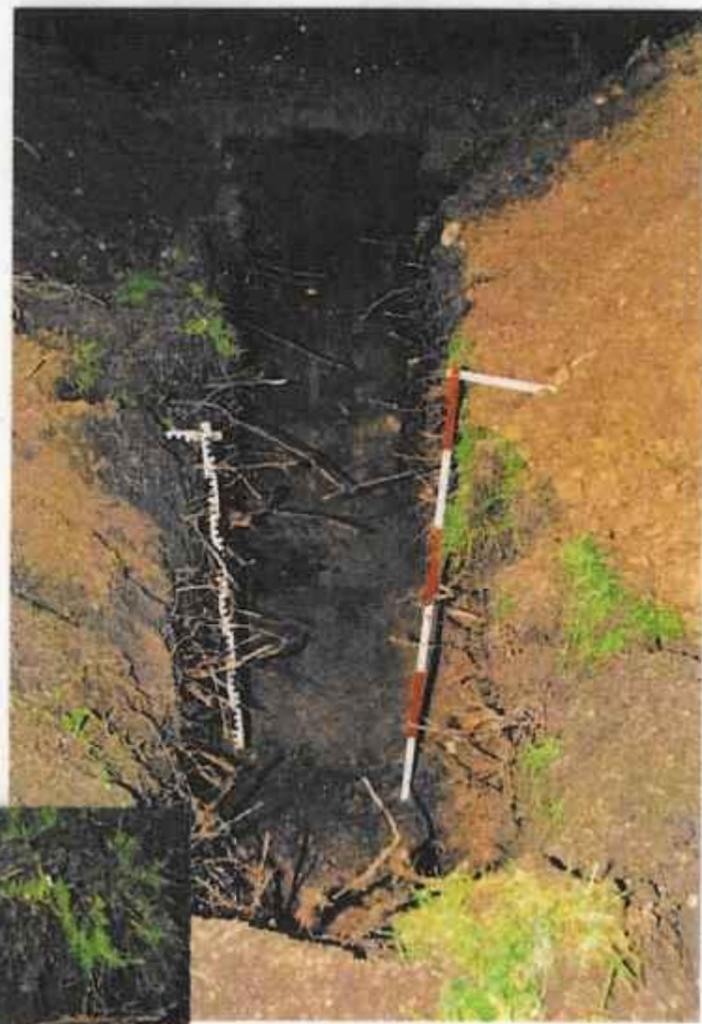
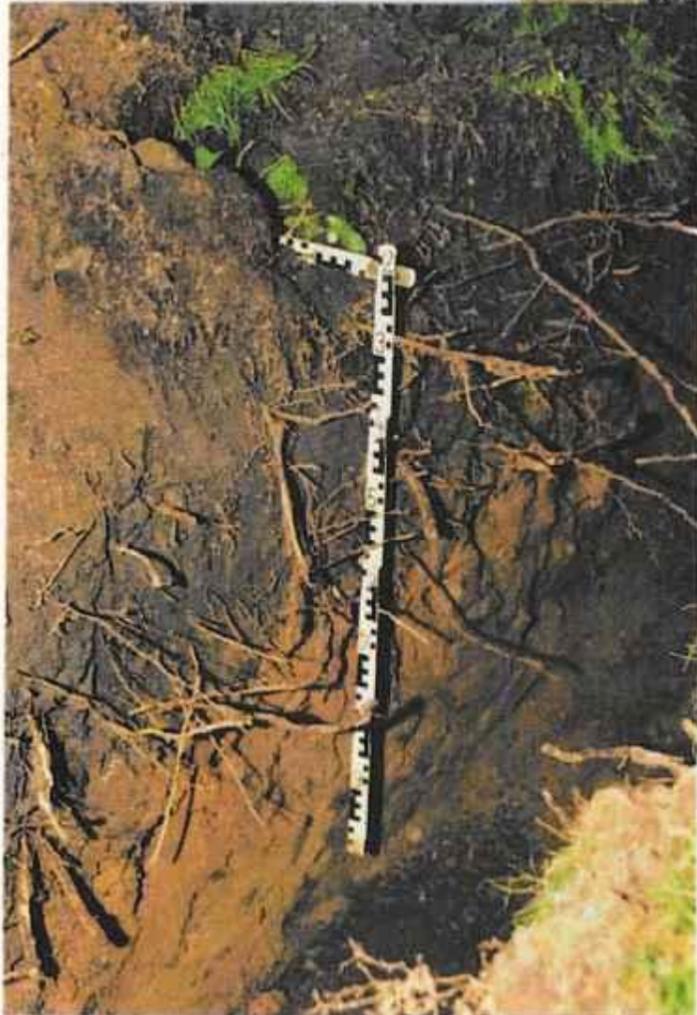
Sondierungsgrabung 2 im Nordosten des Parks, auch hier eine vergleichbare Bodenschichtung und Durchwurzelung.
