ERSTE RISSE IM GUTEN AMARELO

Darf das neue Pflaster so schnell erodieren?

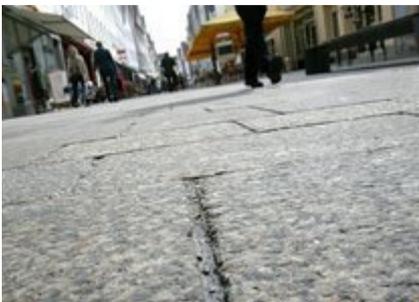
Risse, abgeplatzte Ecken, Rost: Und das, obwohl der gelbliche Granit aus Portugal erst seit Oktober den Boden der oberen Wilhelmstraße bedeckt.

Der Gemeinderat hatte sich Anfang 2009 für das Material entschieden, weil damit die gesamte Innenstadt-Sanierung um 700 000 Euro günstiger kommt als mit Granit aus Flossenbürg in Bayern. Den hatte das mit dem Gestaltungskonzept für die Altstadt-Sanierung beauftragte Darmstädter Büro Trojan-Trojan-Wendt vorgeschlagen, da es farblich besser zu den historischen Bauten passe. Wer die jetzt seit einem halben Jahr verlegten Platten beschreitet, der kann bei aufmerksamer Beobachtung nicht nur abgeplatzte Ecken, sondern auch Risse wahrnehmen, aus denen brauner Rost hervortritt.

Für Tiefbauamtsleiter Arno Valin ist das kein Problem: Die Risse seien nur oberflächlich und gefährdeten nicht die Stabilität, heißt es aus dem Rathaus. Die sich verändernde Optik müsse man bei einem Naturstein akzeptieren, denn „so ein Material lebt ja auch“ und „je nach Feuchtigkeit kommt das stärker raus“.

Die Ursachen für die unerwartet frühe Erosion des Gesteins lassen sich nicht eindeutig benennen, das ergeben TAGBLATT-Anfragen bei Experten. Einem Naturstein-Händler gilt der Amarelo als weicher Stein, womit sich

auch die abgeplatzten Ecken erklären ließen. Das „Nachrosten“ des eisenhaltigen Steins könne ein Indiz dafür sein, „dass der Stein nicht sauber abtrocknen kann“. Ein Straßenbauer dagegen warnt davor, im Winter Salz zu streuen, das speziell dem gelben Granit nicht gut bekomme.

Diese Gefahr sieht ein Gartenbauer zwar weniger, betont aber: „Auch salzresistentes Material ist nur bis zu einem bestimmten Bereich belastbar.“ Er macht sich eher Sorgen über Frost. Gerade wenn die Steine „richtig durchnässt“ wären, könne dieser „zu ersten Auflösungserscheinungen“ führen. Nicht zuletzt sei aber auch wichtig, wie die Steine verlegt sind. Entscheidend sei, dass das Regenwasser unter den Steinen gut ablaufen könne.
